PŮDORYS 1.NP - ODSTRAŇOVANÉ KONSTRUKCE/STÁVAJÍCÍ STAV; 1:50

</div>		Číslo paré:
<div>Akce: Odstranění venkovní terasy u MŠ Na Jízdárně</div> <div>Objekt: S001 – MŠ – parc. č. 4083, v kat. úz. Moravská Ostrava</div>				
<div>Vypracoval: ING. VÁCLAV ZIKMUNDA</div> <div>

</div>
<div>Investor: Mateřská škola Ostrava, Na Jízdárně 19a, příspěvková organizace, Na Jízdárně 2807/19a, Moravská Ostrava, 702 00 Ostrava</div>		Datum:	ČERVENEC 2024	
		Měřítko:	1:50	
<div>Název výkresu:</div> <div>PŮDORYS TERASY 1.NP</div>		Formát:	594x297 mm	
		Číslo výkresu:	D.1.b-001

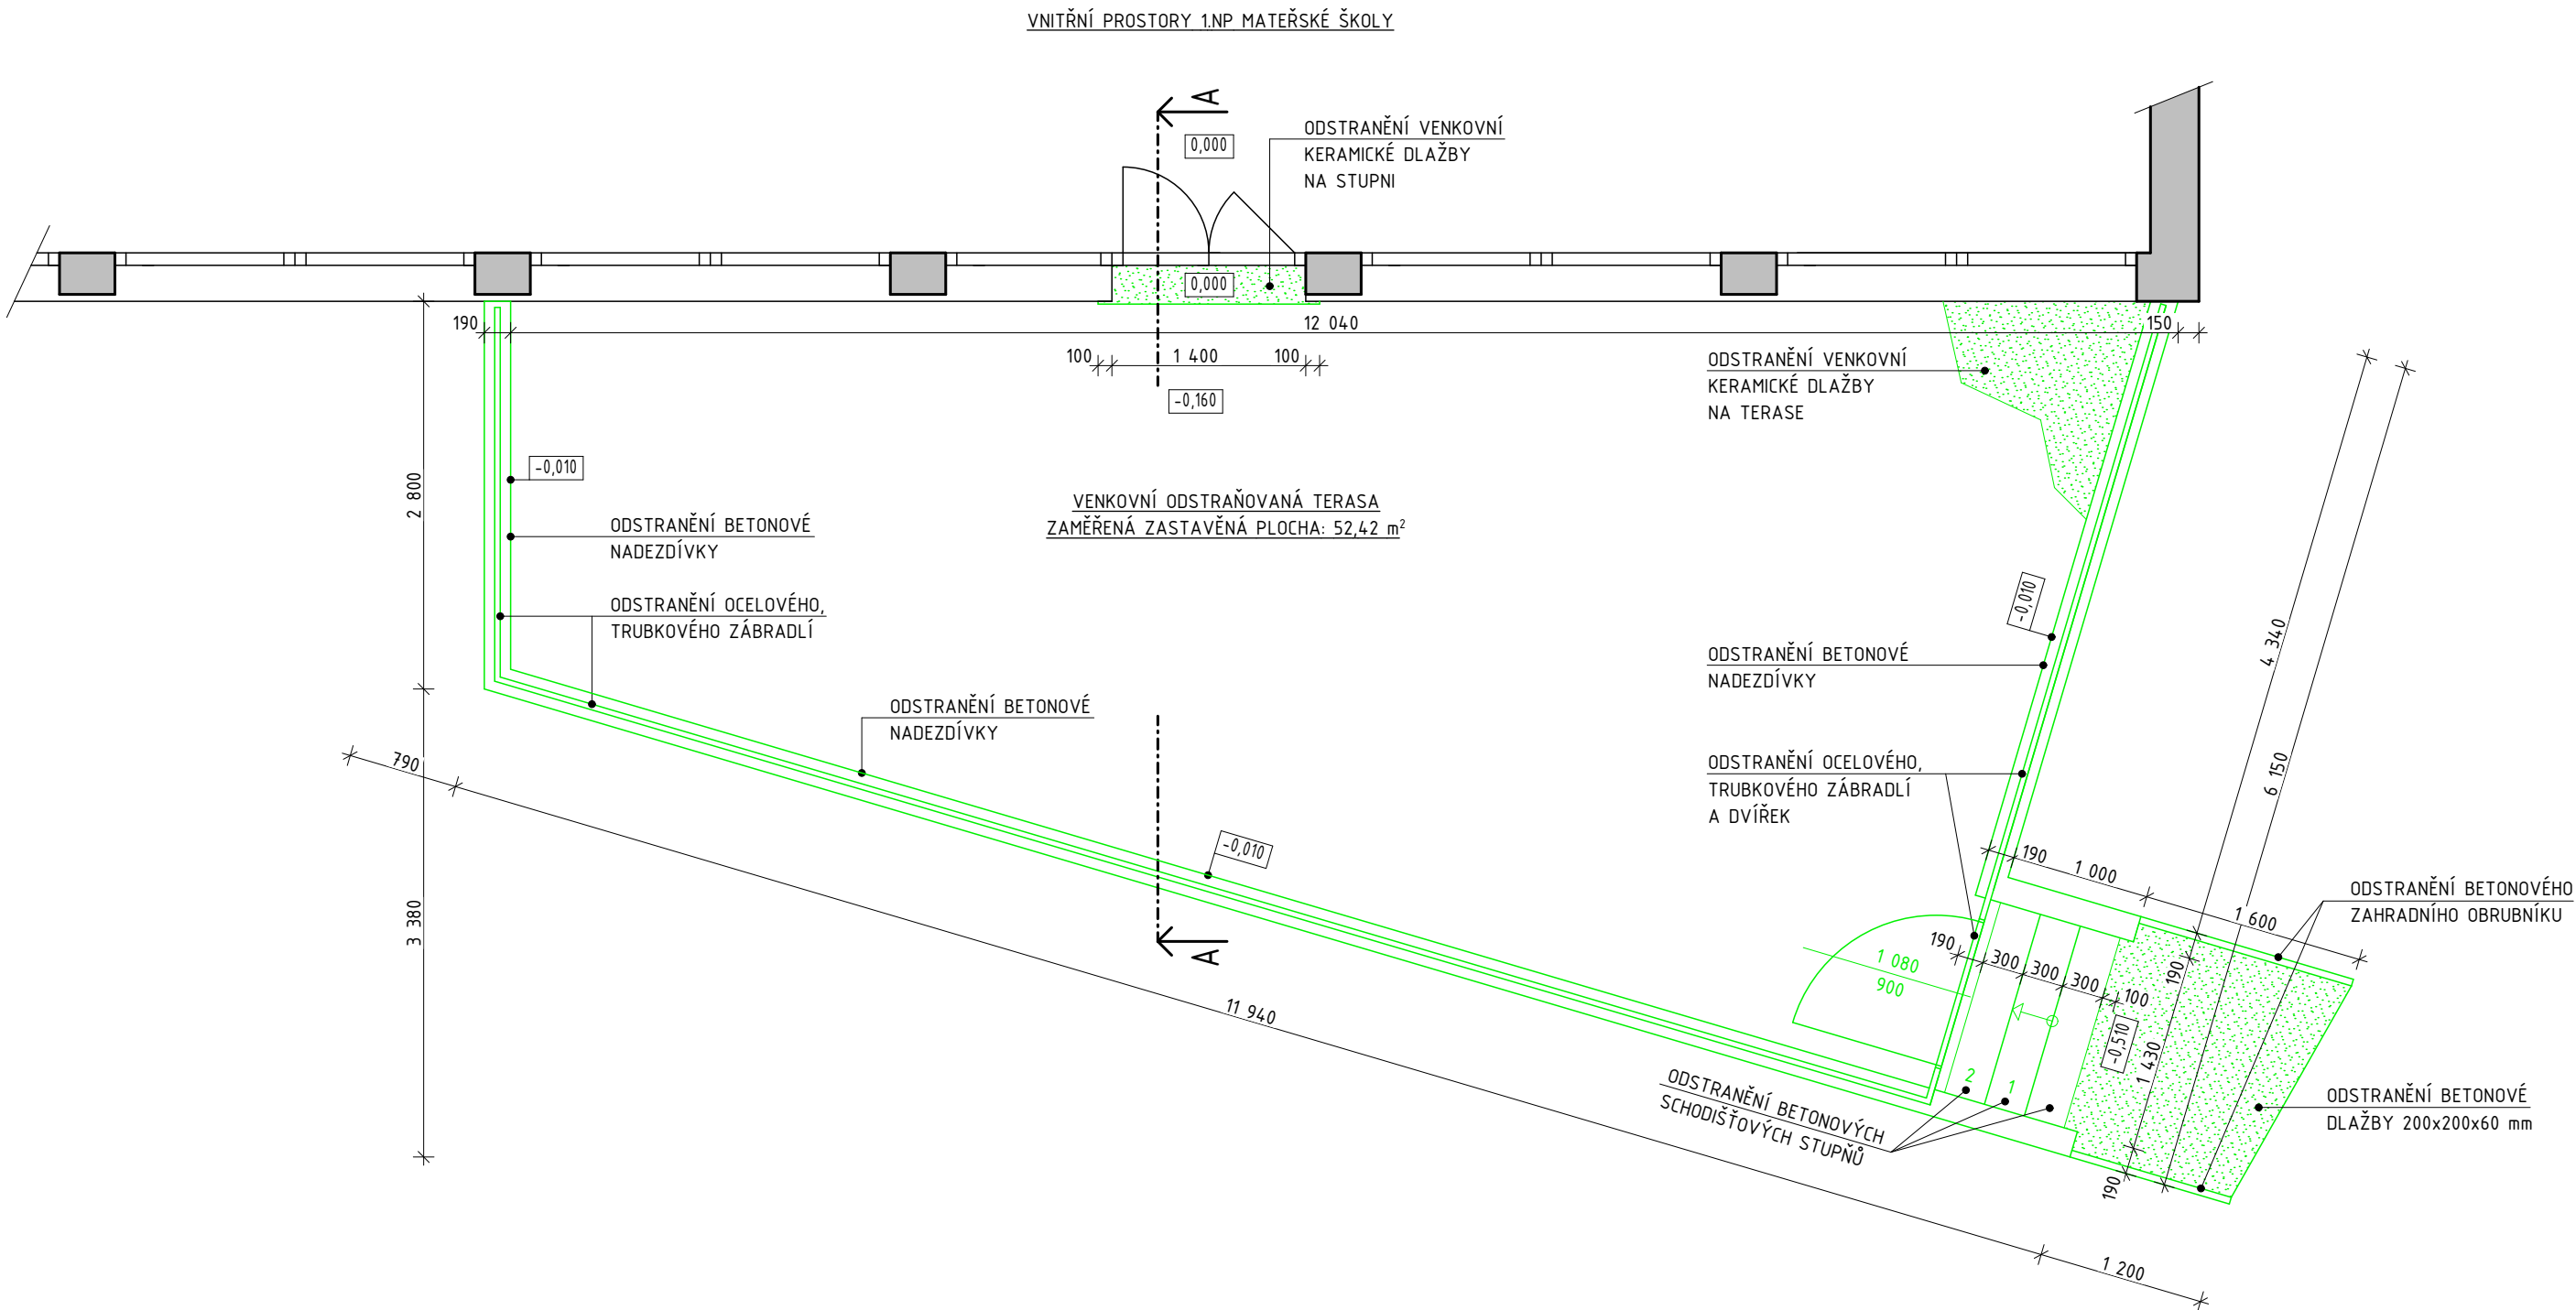
- VENKOVNÍ TERASU U MATEŘSKÉ ŠKOLY OHRAŇČUJE BETONOVÁ STĚNA/NADEZDÍVKA.
- OCELOVÉ, TRUBKOVÉ ZÁBRADLÍ NA BETONOVÉ NADEZDÍVCE.
- OCELOVÉ, TRUBKOVÉ DVÍŘKA V MÍSTECH DVOU SCHODŮ Z PŘÍLEHLÉHO TERÉNU NA TERASU (SCHODY BETONOVÉ).
- NÁŠLAPNÁ VRSTVA PODLAHY NA TERASE Z KERAMICKÉ DLAŽBY.
- BETONOVÁ DLAŽBA V MÍSTĚ PŘÍSTUPU NA TERASE Z PŘÍLEHLÉHO TERÉNU.

- DOJDE K ODSTRANĚNÍ CELÉ VENKOVNÍ TERASY U MATEŘSKÉ ŠKOLY.
- ODSTRANĚNÍ BETONOVÉ NADEZDÍVKY A JEJÍCH ZÁKLADOVÝCH KONSTRUKCÍ.
- ODSTRANĚNÍ VŠECH VRSTEV PODLAHY TERASY.
- ODSTRANĚNÍ OCELOVÉHO, TRUBKOVÉHO ZÁBRADLÍ A DVÍŘEK.
- ODSTRANĚNÍ BETONOVÝCH PŘÍSTUPOVÝCH SCHODŮ Z PŘÍLEHLÉHO TERÉNU.
- ODSTRANĚNÍ BETONOVÉ DLAŽBY A BETONOVÝCH ZAHRADNÍCH OBRUBNÍKŮ U PŘÍSTUPOVÝCH SCHODŮ.
- ODSTRANĚNÍ KERAMICKÉ DLAŽBY NA SCHODU Z TERASY DO VNITŘNÍCH PROSTOR MŠ.

- JEDNÁ SE O PD ODSTRANĚNÍ STAVBY, TUDÍŽ JE MOŽNÁ ODCHYLKA OD SKUTEČNOSTI.
- BOURANÉ KONSTRUKCE JSOU ZNAČENY ZELENOU BARVOU.
